ARMANDO DIAZ, VIA

0021

Descrizione prestazionale dell'intervento

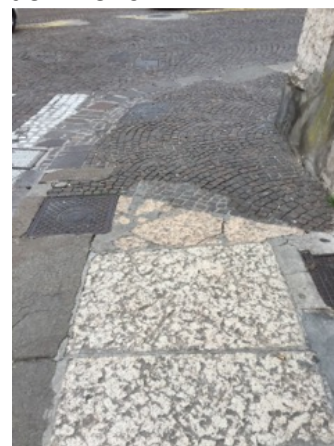
Foto del rilievo

Criticità

Presenza di sconnessioni, buche isolate, deformazioni della pavimentazione esistente, assenza di porzioni di essa.

Adeguamento della pavimentazione dissestata tramite **demolizione e rifacimento del tappetino d'usura o sostituzione di parte di essa**, con finitura tale da rendere il piano di calpestio perfettamente complanare e raccordato adeguatamente alla pavimentazione esistente.

Occorre fare una buona rasatura della finitura superficiale per evitare di creare altre criticità sulla pavimentazione per le persone con difficoltà motorie.

Materiale suggerito: **Porfido cubetto 8x8**
