MARIO, VIA ALBERTO

0034

Descrizione prestazionale dell'intervento

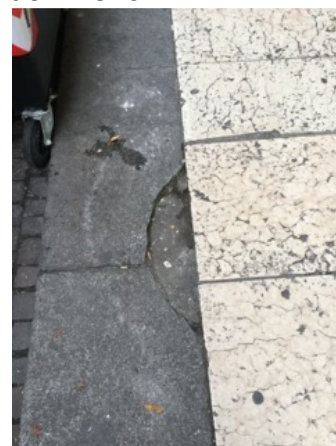
Foto del rilievo

Presenza di sconnessioni, buche isolate, deformazioni della pavimentazione esistente, assenza di porzioni di essa.

Adeguamento della pavimentazione dissestata tramite **demolizione e rifacimento del tappetino d'usura o sostituzione di parte di essa**, con finitura tale da rendere il piano di calpestio perfettamente complanare e raccordato adeguatamente alla pavimentazione esistente.

Occorre fare una buona rasatura della finitura superficiale per evitare di creare altre criticità sulla pavimentazione per le persone con difficoltà motorie.
