# FORTI, VIA ACHILLE

# 1067

## Descrizione prestazionale dell'intervento

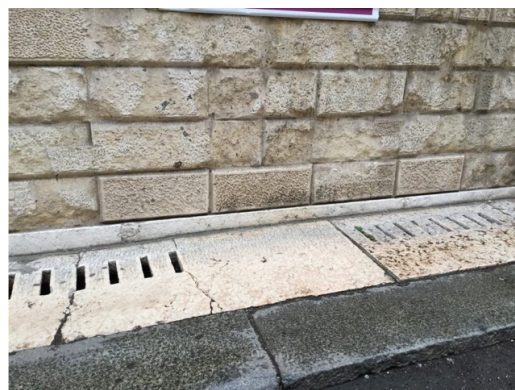
## Foto del rilievo

Caditoia inadeguata

**Sostituzione** della caditoia con nuovo manufatto che verrà incassato e reso perfettamente complanare al pavimento. La caditoia non dovrà presentare fessure tali da costituire ostacolo o pericolo rispetto a ruote, tacchi o bastoni. I vuoti non potranno essere attraversati da sfere di diametro superiore ai 20 mm (preferibilmente non superiore a 15 mm); eventuali fessure parallele dovranno essere poste in senso ortogonale alla principale direzione di marcia.

Occorre fare una buona rasatura della finitura superficiale per evitare di creare altre criticità sulla pavimentazione per le persone con difficoltà motorie.
