## BARCHETTA, VIA

**1041**

### Descrizione prestazionale dell'intervento

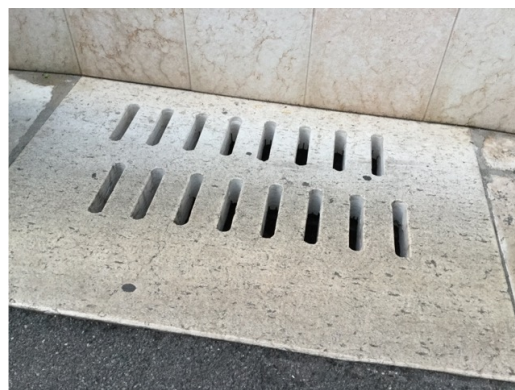
### Foto del rilievo

Caditoia inadeguata

**Sostituzione** della caditoia con nuovo manufatto che verrà incassato e reso perfettamente complanare al pavimento. La caditoia non dovrà presentare fessure tali da costituire ostacolo o pericolo rispetto a ruote, tacchi o bastoni. I vuoti non potranno essere attraversati da sfere di diametro superiore ai 20 mm (preferibilmente non superiore a 15 mm); eventuali fessure parallele dovranno essere poste in senso ortogonale alla principale direzione di marcia.

Occorre fare una buona rasatura della finitura superficiale per evitare di creare altre criticità sulla pavimentazione per le persone con difficoltà motorie.
