FORTI, VIA ACHILLE

1066

Descrizione prestazionale dell'intervento

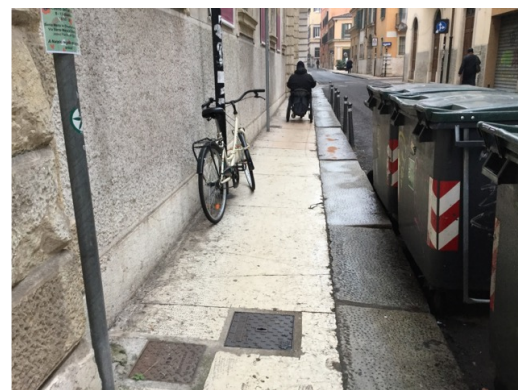
Foto del rilievo

Presenza di sconnessioni, buche isolate, deformazioni della pavimentazione esistente, assenza di porzioni di essa.

La barriera è costituita dalla pietra che forma il cordolo del marciapiede che presenta delle forti irregolarità lungo tutto il tratto indicato

Adeguamento della pavimentazione dissestata tramite **demolizione e rifacimento del tappetino d'usura o sostituzione di parte di essa**, con finitura tale da rendere il piano di calpestio perfettamente complanare e raccordato adeguatamente alla pavimentazione esistente.

Occorre fare una buona rasatura della finitura superficiale per evitare di creare altre criticità sulla pavimentazione per le persone con difficoltà motorie.

Materiale suggerito: **Pietra di Prun**
