CAPPELLETTA, VIA

1006

Descrizione prestazionale dell'intervento

Data del sopralluogo: 27/06/2018

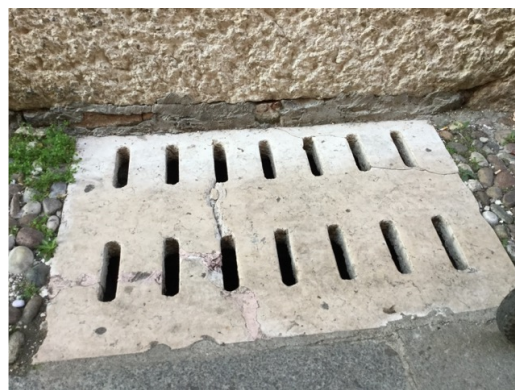
Foto del rilievo

Criticità

Caditoia inadeguata

Sostituzione della caditoia con nuovo manufatto che verrà incassato e reso perfettamente complanare al pavimento. La caditoia non dovrà presentare fessure tali da costituire ostacolo o pericolo rispetto a ruote, tacchi o bastoni. I vuoti non potranno essere attraversati da sfere di diametro superiore ai 20 mm (preferibilmente non superiore a 15 mm); eventuali fessure parallele dovranno essere poste in senso ortogonale alla principale direzione di marcia.

Occorre fare una buona rasatura della finitura superficiale per evitare di creare altre criticità sulla pavimentazione per le persone con difficoltà motorie.

Materiale suggerito: **Pietra di Prun**
