## S. CLEMENTE, V.LO CIECO

**1055**

### Descrizione prestazionale dell'intervento

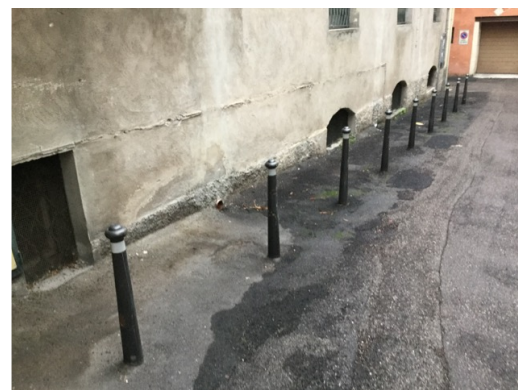
### Foto del rilievo

**Presenza di sconnessioni**, buche isolate, deformazioni della pavimentazione esistente, assenza di porzioni di essa.

Adeguamento della pavimentazione dissestata tramite **demolizione e rifacimento del tappetino d'usura o sostituzione di parte di essa**, con finitura tale da rendere il piano di calpestio perfettamente complanare e raccordato adeguatamente alla pavimentazione esistente.

Occorre fare una buona rasatura della finitura superficiale per evitare di creare altre criticità sulla pavimentazione per le persone con difficoltà motorie.
