PIGNA, VIA

N. Intervento

1033

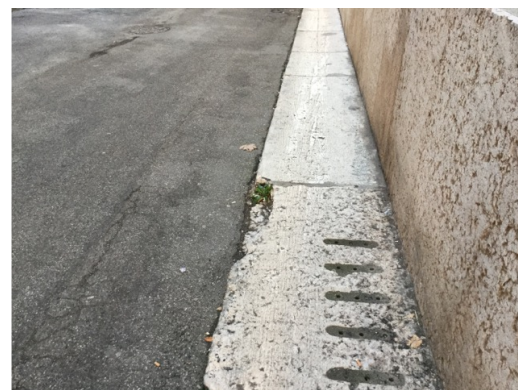
Foto del rilievo

Presenza di sconnessioni, buche isolate, deformazioni della pavimentazione esistente, assenza di porzioni di essa.

Adeguamento della pavimentazione dissestata tramite **demolizione e rifacimento del tappetino d'usura o sostituzione di parte di essa**, con finitura tale da rendere il piano di calpestio perfettamente complanare e raccordato adeguatamente alla pavimentazione esistente.

Occorre fare una buona rasatura della finitura superficiale per evitare di creare altre criticità sulla pavimentazione per le persone con difficoltà motorie.
