CAPPELLETTA, VIA

N. Intervento

1005

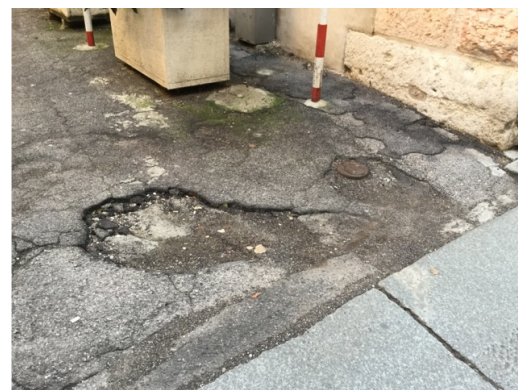
Foto del rilievo

Presenza di sconnessioni, buche isolate, deformazioni della pavimentazione esistente, assenza di porzioni di essa.

Adeguamento della pavimentazione dissestata tramite **demolizione e rifacimento del tappetino d'usura o sostituzione di parte di essa**, con finitura tale da rendere il piano di calpestio perfettamente complanare e raccordato adeguatamente alla pavimentazione esistente.

Occorre fare una buona rasatura della finitura superficiale per evitare di creare altre criticità sulla pavimentazione per le persone con difficoltà motorie.

Materiale suggerito: **Asfalto**
