PIGNA, VIA

1087

Descrizione prestazionale dell'intervento

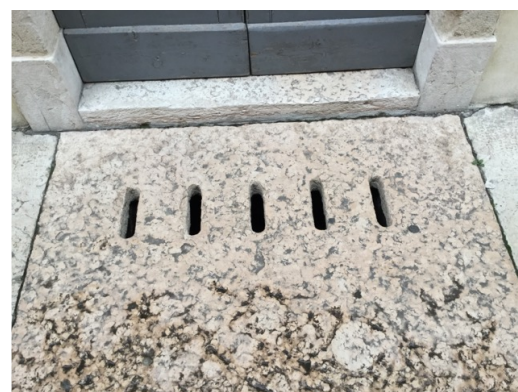
Foto del rilievo

Criticità

Caditoia inadeguata

Sostituzione della caditoia con nuovo manufatto che verrà incassato e reso perfettamente complanare al pavimento. La caditoia non dovrà presentare fessure tali da costituire ostacolo o pericolo rispetto a ruote, tacchi o bastoni. I vuoti non potranno essere attraversati da sfere di diametro superiore ai 20 mm (preferibilmente non superiore a 15 mm); eventuali fessure parallele dovranno essere poste in senso ortogonale alla principale direzione di marcia.

Occorre fare una buona rasatura della finitura superficiale per evitare di creare altre criticità sulla pavimentazione per le persone con difficoltà motorie.

Materiale suggerito: **Pietra di Prun**
