## BARCHETTA, VIA

N. Intervento

# 1042

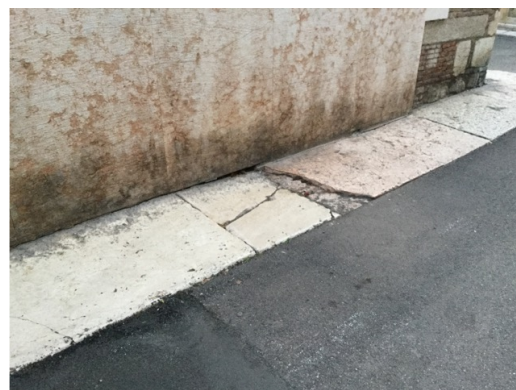
### Foto del rilievo

### Criticità

**Presenza di sconnessioni**, buche isolate, deformazioni della pavimentazione esistente, assenza di porzioni di essa.

Adeguamento della pavimentazione dissestata tramite **demolizione e rifacimento del tappetino d'usura o sostituzione di parte di essa**, con finitura tale da rendere il piano di calpestio perfettamente complanare e raccordato adeguatamente alla pavimentazione esistente.

Occorre fare una buona rasatura della finitura superficiale per evitare di creare altre criticità sulla pavimentazione per le persone con difficoltà motorie.
