PIGNA, VIA

N. Intervento

1088

Descrizione prestazionale dell'intervento

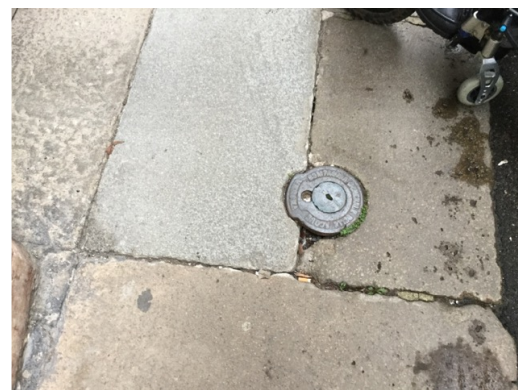
Foto del rilievo

Criticità

Presenza di sconnessioni, buche isolate, deformazioni della pavimentazione esistente, assenza di porzioni di essa.

Adeguamento della pavimentazione dissestata tramite **demolizione e rifacimento del tappetino d'usura o sostituzione di parte di essa**, con finitura tale da rendere il piano di calpestio perfettamente complanare e raccordato adeguatamente alla pavimentazione esistente.

Occorre fare una buona rasatura della finitura superficiale per evitare di creare altre criticità sulla pavimentazione per le persone con difficoltà motorie.

Materiale suggerito: **Trachite**
