# PIGNA, VIA

N. Intervento

**1021**

## Descrizione prestazionale dell'intervento

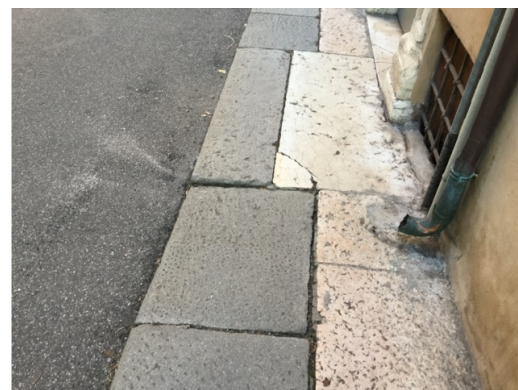
## Foto del rilievo

**Presenza di sconnessioni**, buche isolate, deformazioni della pavimentazione esistente, assenza di porzioni di essa.

Adeguamento della pavimentazione dissestata tramite **demolizione e rifacimento del tappetino d'usura o sostituzione di parte di essa**, con finitura tale da rendere il piano di calpestio perfettamente complanare e raccordato adeguatamente alla pavimentazione esistente.

Occorre fare una buona rasatura della finitura superficiale per evitare di creare altre criticità sulla pavimentazione per le persone con difficoltà motorie.

Materiale suggerito: **Granito**
