# FORTI, VIA ACHILLE

N. Intervento

**1065**

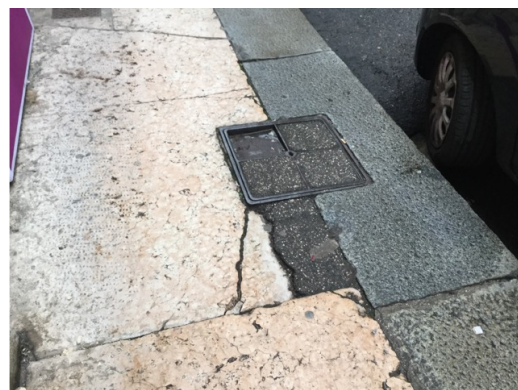
## Foto del rilievo

**Presenza di sconnessioni**, buche isolate, deformazioni della pavimentazione esistente, assenza di porzioni di essa.

La pagherai causata dalla presenza di una chiusini con il riempimento completamente consumato

Adeguamento della pavimentazione dissestata tramite **demolizione e rifacimento del tappetino d'usura o sostituzione di parte di essa**, con finitura tale da rendere il piano di calpestio perfettamente complanare e raccordato adeguatamente alla pavimentazione esistente.

Occorre fare una buona rasatura della finitura superficiale per evitare di creare altre criticità sulla pavimentazione per le persone con difficoltà motorie.
