S. GIACOMO ALLA PIGNA, VIA

1035

Descrizione prestazionale dell'intervento

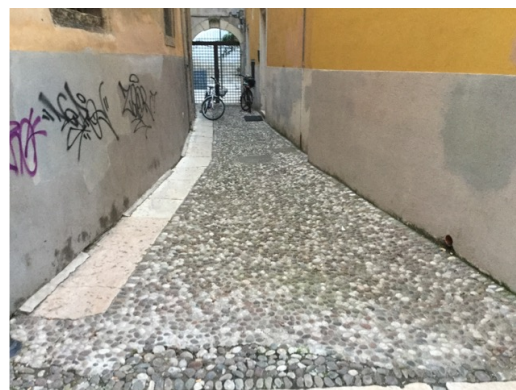
Foto del rilievo

Criticità

Pavimentazione con **sconnessioni dovute al ciottolo**

Miglioramento della pavimentazione esistente mediante a levigatura dei ciottoli, attenuando le asperità prodotte e successiva stilatura al fine di ottenere una maggiore complanarietà tra gli elementi costituenti la pavimentazione.

Materiale suggerito: **Ciottolato**
