## FORTI, VIA ACHILLE

N. Intervento

**1060**

### Descrizione prestazionale dell'intervento

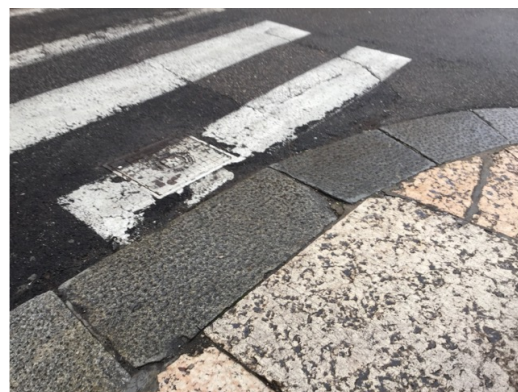
### Foto del rilievo

**Presenza di sconnessioni**, buche isolate, deformazioni della pavimentazione esistente, assenza di porzioni di essa.

Adeguamento della pavimentazione dissestata tramite **demolizione e rifacimento del tappetino d'usura o sostituzione di parte di essa**, con finitura tale da rendere il piano di calpestio perfettamente complanare e raccordato adeguatamente alla pavimentazione esistente.

Occorre fare una buona rasatura della finitura superficiale per evitare di creare altre criticità sulla pavimentazione per le persone con difficoltà motorie.

Materiale suggerito: **Granito**
