S. FELICITA, VIA

N. Intervento

1018

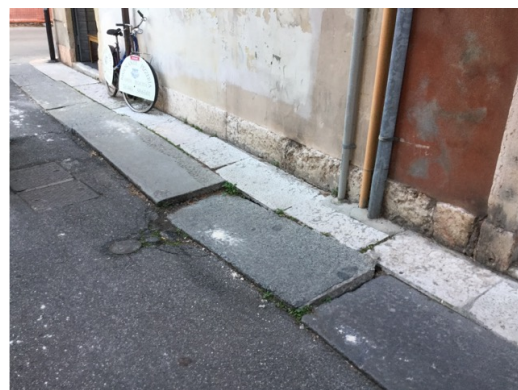
Foto del rilievo

Criticità

Presenza di sconnessioni, buche isolate, deformazioni della pavimentazione esistente, assenza di porzioni di essa.

Descrizione prestazionale dell'intervento

Adeguamento della pavimentazione dissestata tramite **demolizione e rifacimento del tappetino d'usura o sostituzione di parte di essa**, con finitura tale da rendere il piano di calpestio perfettamente complanare e raccordato adeguatamente alla pavimentazione esistente.

Occorre fare una buona rasatura della finitura superficiale per evitare di creare altre criticità sulla pavimentazione per le persone con difficoltà motorie.
