PIGNA, VIA

N. Intervento

1086

Data del sopralluogo: 27/06/2018

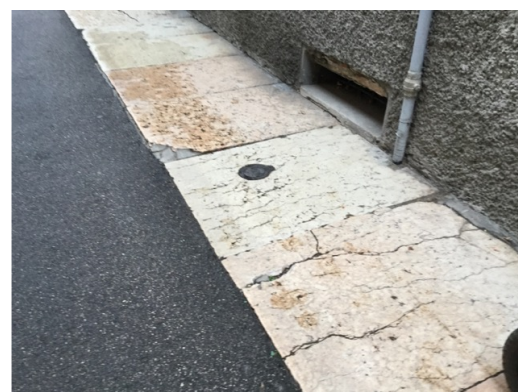
Foto del rilievo

Presenza di sconnessioni, buche isolate, deformazioni della pavimentazione esistente, assenza di porzioni di essa.

Adeguamento della pavimentazione dissestata tramite **demolizione e rifacimento del tappetino d'usura o sostituzione di parte di essa**, con finitura tale da rendere il piano di calpestio perfettamente complanare e raccordato adeguatamente alla pavimentazione esistente.

Occorre fare una buona rasatura della finitura superficiale per evitare di creare altre criticità sulla pavimentazione per le persone con difficoltà motorie.
