S. FELICITA, VIA

N. Intervento

1019

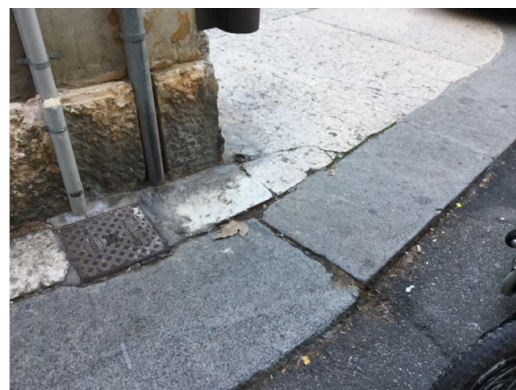
Foto del rilievo

Presenza di sconnessioni, buche isolate, deformazioni della pavimentazione esistente, assenza di porzioni di essa.

Adeguamento della pavimentazione dissestata tramite **demolizione e rifacimento del tappetino d'usura o sostituzione di parte di essa**, con finitura tale da rendere il piano di calpestio perfettamente complanare e raccordato adeguatamente alla pavimentazione esistente.

Occorre fare una buona rasatura della finitura superficiale per evitare di creare altre criticità sulla pavimentazione per le persone con difficoltà motorie.
