FORTI, VIA ACHILLE

1063

Descrizione prestazionale dell'intervento

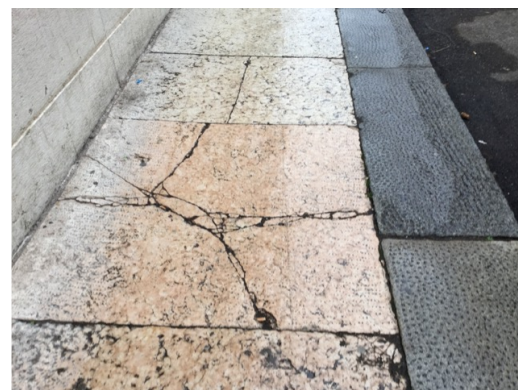
Foto del rilievo

Criticità

Presenza di sconnessioni, buche isolate, deformazioni della pavimentazione esistente, assenza di porzioni di essa.

Adeguamento della pavimentazione dissestata tramite **demolizione e rifacimento del tappetino d'usura o sostituzione di parte di essa**, con finitura tale da rendere il piano di calpestio perfettamente complanare e raccordato adeguatamente alla pavimentazione esistente.

Occorre fare una buona rasatura della finitura superficiale per evitare di creare altre criticità sulla pavimentazione per le persone con difficoltà motorie.

Materiale suggerito: **Pietra di Prun**
