BARCHETTA, VIA

N. Intervento

1047

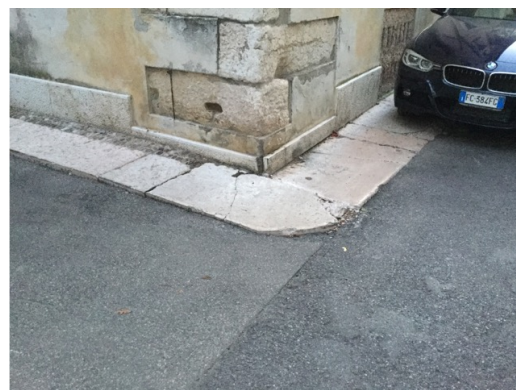
Foto del rilievo

Presenza di sconnessioni, buche isolate, deformazioni della pavimentazione esistente, assenza di porzioni di essa.

Adeguamento della pavimentazione dissestata tramite **demolizione e rifacimento del tappetino d'usura o sostituzione di parte di essa**, con finitura tale da rendere il piano di calpestio perfettamente complanare e raccordato adeguatamente alla pavimentazione esistente.

Occorre fare una buona rasatura della finitura superficiale per evitare di creare altre criticità sulla pavimentazione per le persone con difficoltà motorie.
