FORTI, VIA ACHILLE

1100

Descrizione prestazionale dell'intervento

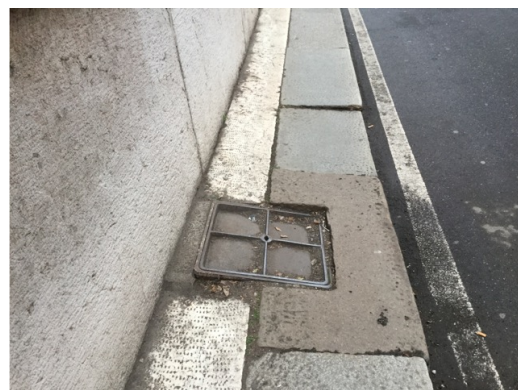
Foto del rilievo

Criticità

Presenza di sconnessioni, buche isolate, deformazioni della pavimentazione esistente, assenza di porzioni di essa.

Adeguamento della pavimentazione dissestata tramite **demolizione e rifacimento del tappetino d'usura o sostituzione di parte di essa**, con finitura tale da rendere il piano di calpestio perfettamente complanare e raccordato adeguatamente alla pavimentazione esistente.

Occorre fare una buona rasatura della finitura superficiale per evitare di creare altre criticità sulla pavimentazione per le persone con difficoltà motorie.

Materiale suggerito: **Trachite**
