PIGNA, VIA

1084

Descrizione prestazionale dell'intervento

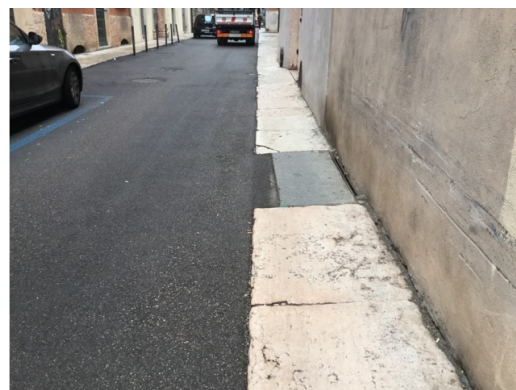
Foto del rilievo

Criticità

Presenza di **pendenza trasversale eccessiva**

Demolizione e rifacimento di parte di pavimentazione esistente al fine di ottenere il piano di calpestio con pendenza trasversale non superiore all'1%.

Si suggerisce una pendenza trasversale ottimale dell'1% e comunque non superiore al 2% solo se su brevi tratti (qualche metro).

Materiale suggerito: **Pietra di Prun**
