FORTI, VIA ACHILLE

N. Intervento

1097

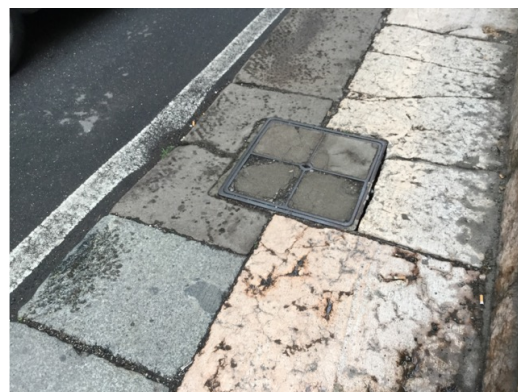
Foto del rilievo

Criticità

Presenza di sconnessioni, buche isolate, deformazioni della pavimentazione esistente, assenza di porzioni di essa.

Adeguamento della pavimentazione dissestata tramite **demolizione e rifacimento del tappetino d'usura o sostituzione di parte di essa**, con finitura tale da rendere il piano di calpestio perfettamente complanare e raccordato adeguatamente alla pavimentazione esistente.

Occorre fare una buona rasatura della finitura superficiale per evitare di creare altre criticità sulla pavimentazione per le persone con difficoltà motorie.

Materiale suggerito: **Pietra di Prun**
