# PIGNA, VIA

N. Intervento

**1085**

## Descrizione prestazionale dell'intervento

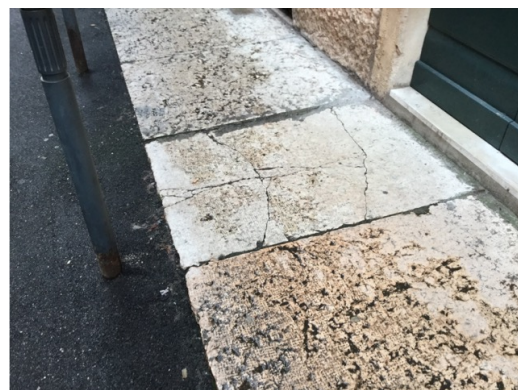
## Foto del rilievo

## Criticità

**Presenza di sconnessioni**, buche isolate, deformazioni della pavimentazione esistente, assenza di porzioni di essa.

Adeguamento della pavimentazione dissestata tramite **demolizione e rifacimento del tappetino d'usura o sostituzione di parte di essa**, con finitura tale da rendere il piano di calpestio perfettamente complanare e raccordato adeguatamente alla pavimentazione esistente.

Occorre fare una buona rasatura della finitura superficiale per evitare di creare altre criticità sulla pavimentazione per le persone con difficoltà motorie.

Materiale suggerito: **Pietra di Prun**
