CAPPELLETTA, VIA

1004

Descrizione prestazionale dell'intervento

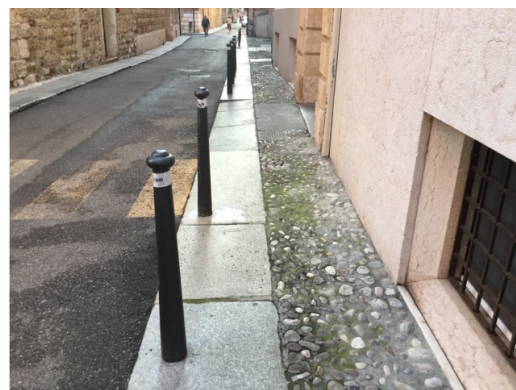
Foto del rilievo

Criticità

Pavimentazione con **sconnessioni
dovute al ciottolo**

Miglioramento della pavimentazione esistente mediante a levigatura dei ciottoli, attenuando le asperità prodotte e successiva stilatura al fine di ottenere una maggiore complanarietà tra gli elementi costituenti la pavimentazione.

Oltre alla levigatura dei ciottoli per tutta la lunghezza della via si prevede l'eliminazione delle zone ammalorate e delle buche presenti
