PIGNA, VIA

N. Intervento

1089

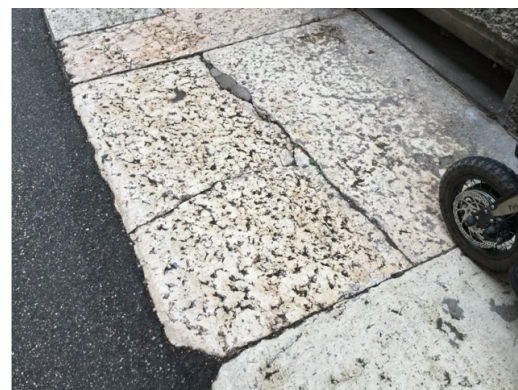
Foto del rilievo

Criticità

Presenza di sconnessioni, buche isolate, deformazioni della pavimentazione esistente, assenza di porzioni di essa.

Adeguamento della pavimentazione dissestata tramite **demolizione e rifacimento del tappetino d'usura o sostituzione di parte di essa**, con finitura tale da rendere il piano di calpestio perfettamente complanare e raccordato adeguatamente alla pavimentazione esistente.

ATTENZIONE !

Occorre fare una buona rasatura della finitura superficiale per evitare di creare altre criticità sulla pavimentazione per le persone con difficoltà motorie.

Materiale suggerito: **Pietra di Prun**
