PIGNA, VIA

N. Intervento

1092

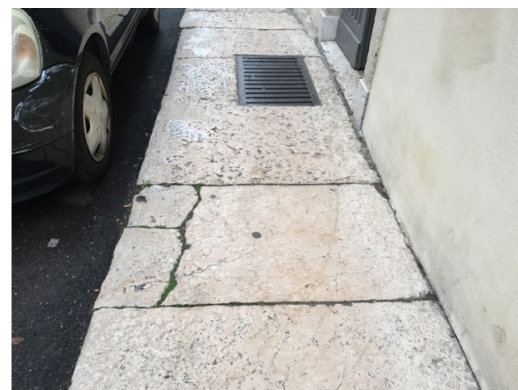
Foto del rilievo

Presenza di sconnessioni, buche isolate, deformazioni della pavimentazione esistente, assenza di porzioni di essa.

Adeguamento della pavimentazione dissestata tramite **demolizione e rifacimento del tappetino d'usura o sostituzione di parte di essa**, con finitura tale da rendere il piano di calpestio perfettamente complanare e raccordato adeguatamente alla pavimentazione esistente.

Occorre fare una buona rasatura della finitura superficiale per evitare di creare altre criticità sulla pavimentazione per le persone con difficoltà motorie.
