FORTI, VIA ACHILLE

N. Intervento

1062

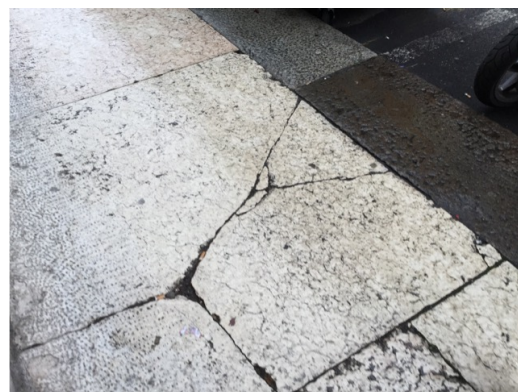
Foto del rilievo

Presenza di sconnessioni, buche isolate, deformazioni della pavimentazione esistente, assenza di porzioni di essa.

Adeguamento della pavimentazione dissestata tramite **demolizione e rifacimento del tappetino d'usura o sostituzione di parte di essa**, con finitura tale da rendere il piano di calpestio perfettamente complanare e raccordato adeguatamente alla pavimentazione esistente.

Occorre fare una buona rasatura della finitura superficiale per evitare di creare altre criticità sulla pavimentazione per le persone con difficoltà motorie.
