FORTI, VIA ACHILLE

1051

Descrizione prestazionale dell'intervento

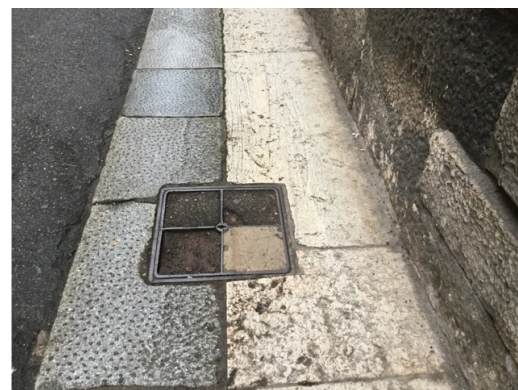
Foto del rilievo

Presenza di sconnessioni, buche isolate, deformazioni della pavimentazione esistente, assenza di porzioni di essa.

Adeguamento della pavimentazione dissestata tramite **demolizione e rifacimento del tappetino d'usura o sostituzione di parte di essa**, con finitura tale da rendere il piano di calpestio perfettamente complanare e raccordato adeguatamente alla pavimentazione esistente.

Occorre fare una buona rasatura della finitura superficiale per evitare di creare altre criticità sulla pavimentazione per le persone con difficoltà motorie.

Materiale suggerito: **Pietra di Prun**
