# PIGNA, VIA

N. Intervento

**1082**

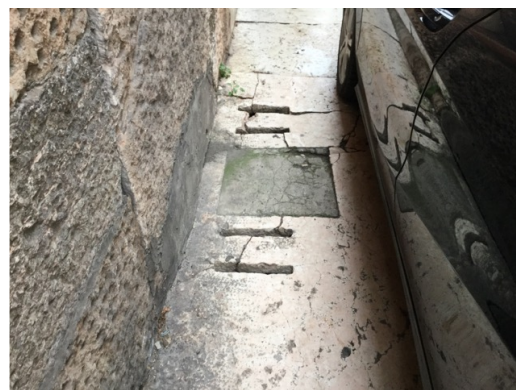
## Foto del rilievo

**Presenza di sconnessioni**, buche isolate, deformazioni della pavimentazione esistente, assenza di porzioni di essa.

Adeguamento della pavimentazione dissestata tramite **demolizione e rifacimento del tappetino d'usura o sostituzione di parte di essa**, con finitura tale da rendere il piano di calpestio perfettamente complanare e raccordato adeguatamente alla pavimentazione esistente.

Occorre fare una buona rasatura della finitura superficiale per evitare di creare altre criticità sulla pavimentazione per le persone con difficoltà motorie.
