## PIGNA, VIA

**1090**

Descrizione prestazionale dell'intervento

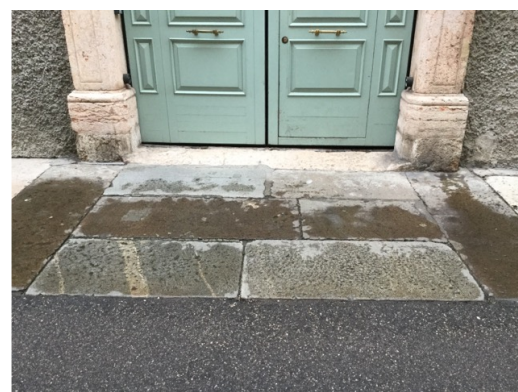
Foto del rilievo

Criticità

Pavimentazione con **sconnessioni dovute alle fugature**

**Rifacimento della fugatura** tramite asportazione materiale eventualmente sporgente e ripristino materiale dove mancante, con stilatura adeguata al fine di ottenere perfetta complanarietà tra gli elementi costituenti la pavimentazione.

Occorre fare una buona rasatura della finitura superficiale (attraverso la compattazione e la rullatura del materiale) per evitare di creare altre criticità sulla pavimentazione per le persone con difficoltà motorie. Ovvero non creare spessori e fonti di inciampo.

Materiale suggerito: **Furgatura in sabbia e cemento**
