VERITA', VIA A.

N. Intervento

1069

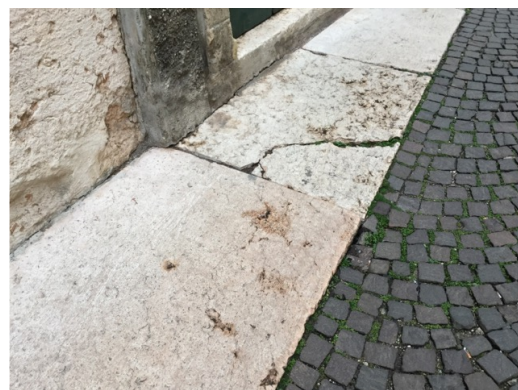
Foto del rilievo

Criticità

Presenza di sconnessioni, buche isolate, deformazioni della pavimentazione esistente, assenza di porzioni di essa.

Adeguamento della pavimentazione dissestata tramite **demolizione e rifacimento del tappetino d'usura o sostituzione di parte di essa**, con finitura tale da rendere il piano di calpestio perfettamente complanare e raccordato adeguatamente alla pavimentazione esistente.

ATTENZIONE !

Occorre fare una buona rasatura della finitura superficiale per evitare di creare altre criticità sulla pavimentazione per le persone con difficoltà motorie.

Materiale suggerito: **Pietra di Prun**
