# PIGNA, VIA

N. Intervento

**1083**

## Descrizione prestazionale dell'intervento

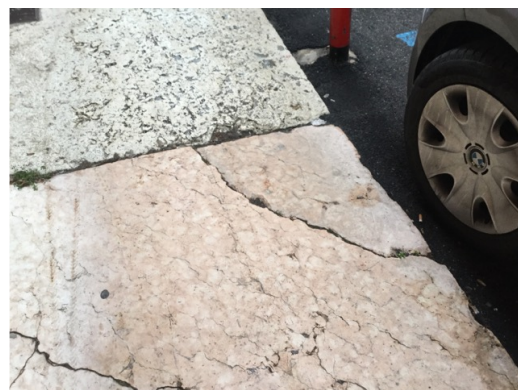
## Foto del rilievo

## Criticità

**Presenza di sconnessioni**, buche isolate, deformazioni della pavimentazione esistente, assenza di porzioni di essa.

Adeguamento della pavimentazione dissestata tramite **demolizione e rifacimento del tappetino d'usura o sostituzione di parte di essa**, con finitura tale da rendere il piano di calpestio perfettamente complanare e raccordato adeguatamente alla pavimentazione esistente.

Occorre fare una buona rasatura della finitura superficiale per evitare di creare altre criticità sulla pavimentazione per le persone con difficoltà motorie.

Materiale suggerito: **Pietra di Prun**
