## S. FELICITA, VIA

N. Intervento

# 1012

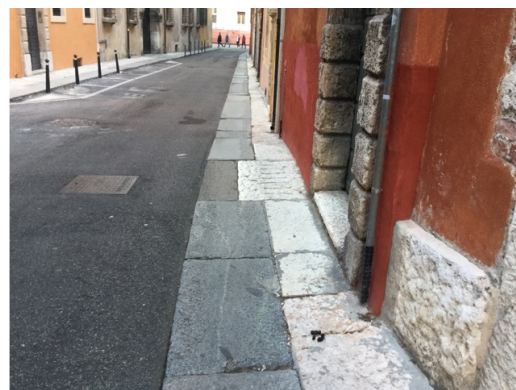
### Foto del rilievo

### Criticità

**Presenza di sconnessioni**, buche isolate, deformazioni della pavimentazione esistente, assenza di porzioni di essa.

Tre in sequenza

Adeguamento della pavimentazione dissestata tramite **demolizione e rifacimento del tappetino d'usura o sostituzione di parte di essa**, con finitura tale da rendere il piano di calpestio perfettamente complanare e raccordato adeguatamente alla pavimentazione esistente.

Occorre fare una buona rasatura della finitura superficiale per evitare di creare altre criticità sulla pavimentazione per le persone con difficoltà motorie.

Materiale suggerito: **Trachite**
