FORTI, VIA ACHILLE

1064

Descrizione prestazionale dell'intervento

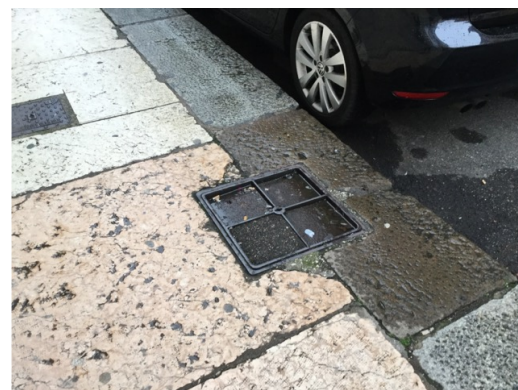
Foto del rilievo

Criticità

Presenza di sconnessioni, buche isolate, deformazioni della pavimentazione esistente, assenza di porzioni di essa.

La pagherai causata dalla presenza di una chiusini con il riempimento completamente consumato

Adeguamento della pavimentazione dissestata tramite **demolizione e rifacimento del tappetino d'usura o sostituzione di parte di essa**, con finitura tale da rendere il piano di calpestio perfettamente complanare e raccordato adeguatamente alla pavimentazione esistente.

Occorre fare una buona rasatura della finitura superficiale per evitare di creare altre criticità sulla pavimentazione per le persone con difficoltà motorie.

Materiale suggerito: **Pietra di Prun**
