BARCHETTA, VIA

Descrizione prestazionale dell'intervento

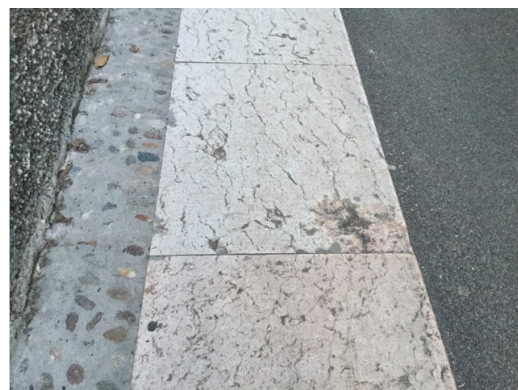
Foto del rilievo

Presenza di sconnessioni, buche isolate, deformazioni della pavimentazione esistente, assenza di porzioni di essa.

Adeguamento della pavimentazione dissestata tramite **demolizione e rifacimento del tappetino d'usura o sostituzione di parte di essa**, con finitura tale da rendere il piano di calpestio perfettamente complanare e raccordato adeguatamente alla pavimentazione esistente.

Occorre fare una buona rasatura della finitura superficiale per evitare di creare altre criticità sulla pavimentazione per le persone con difficoltà motorie.

Materiale suggerito: **Pietra di Prun**
