CAVOUR, C.SO

0164

Descrizione prestazionale dell'intervento

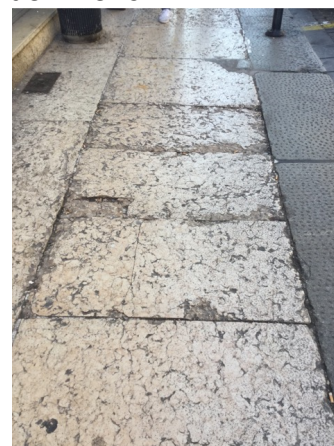
Foto del rilievo

Presenza di sconnessioni, buche isolate, deformazioni della pavimentazione esistente, assenza di porzioni di essa.

Adeguamento della pavimentazione dissestata tramite **demolizione e rifacimento del tappetino d'usura o sostituzione di parte di essa**, con finitura tale da rendere il piano di calpestio perfettamente complanare e raccordato adeguatamente alla pavimentazione esistente.

Occorre fare una buona rasatura della finitura superficiale per evitare di creare altre criticità sulla pavimentazione per le persone con difficoltà motorie.

Materiale suggerito: **Pietra di Prun**
