S. LORENZO, V.LO RIVA

0199

Descrizione prestazionale dell'intervento

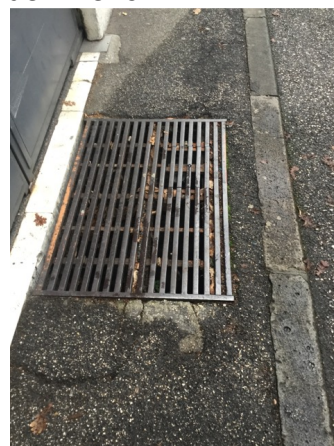
Foto del rilievo

Criticità

Pavimentazione **dissestata** per la presenza di **caditoia/griglia**

Adeguamento tramite asporto di pavimentazione esistente, **riposizionamento del manufatto** a quota adeguata alla pavimentazione circostante, realizzazione raccordo con stesura del tappetino d'usura tale da rendere il piano di calpestio perfettamente complanare.

Materiale suggerito: **Metallo**
