PORTA BORSARI, C.SO

N. Intervento

1185

Data del sopralluogo: 27/06/2018

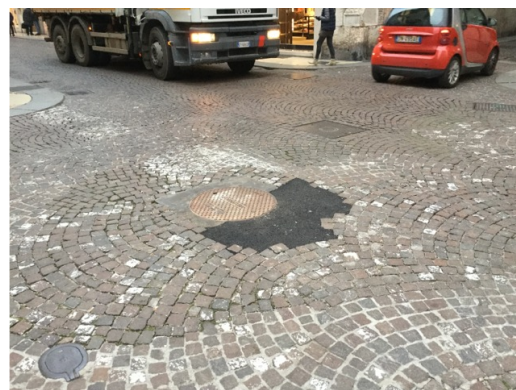
Foto del rilievo

Presenza di sconnessioni, buche isolate, deformazioni della pavimentazione esistente, assenza di porzioni di essa.

Adeguamento della pavimentazione dissestata tramite **demolizione e rifacimento del tappetino d'usura o sostituzione di parte di essa**, con finitura tale da rendere il piano di calpestio perfettamente complanare e raccordato adeguatamente alla pavimentazione esistente.

Occorre fare una buona rasatura della finitura superficiale per evitare di creare altre criticità sulla pavimentazione per le persone con difficoltà motorie.

Materiale suggerito: **Porfido cubetto 8x8**
