SGARZARIE, C.LLA

1131

Descrizione prestazionale dell'intervento

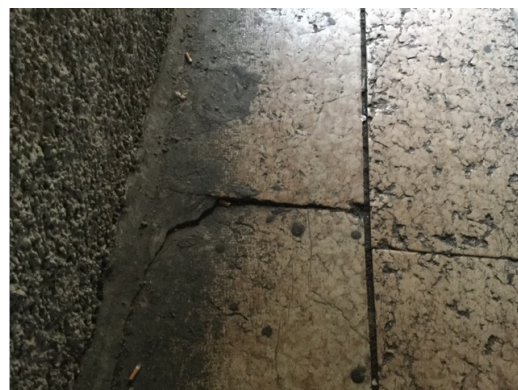
Foto del rilievo

Presenza di sconnessioni, buche isolate, deformazioni della pavimentazione esistente, assenza di porzioni di essa.

Adeguamento della pavimentazione dissestata tramite **demolizione e rifacimento del tappetino d'usura o sostituzione di parte di essa**, con finitura tale da rendere il piano di calpestio perfettamente complanare e raccordato adeguatamente alla pavimentazione esistente.

Occorre fare una buona rasatura della finitura superficiale per evitare di creare altre criticità sulla pavimentazione per le persone con difficoltà motorie.

Materiale suggerito: **Pietra di Prun**
