PORTA BORSARI, C.SO

N. Intervento

1162

Descrizione prestazionale dell'intervento

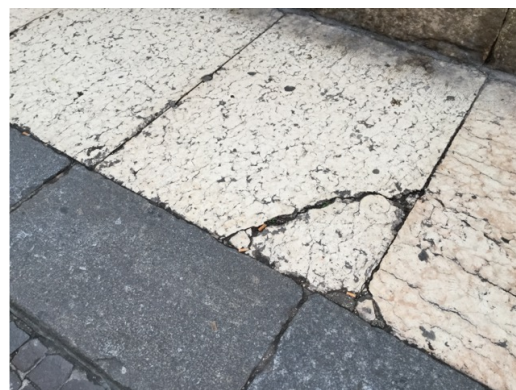
Foto del rilievo

Criticità

Presenza di sconnessioni, buche isolate, deformazioni della pavimentazione esistente, assenza di porzioni di essa.

Adeguamento della pavimentazione dissestata tramite **demolizione e rifacimento del tappetino d'usura o sostituzione di parte di essa**, con finitura tale da rendere il piano di calpestio perfettamente complanare e raccordato adeguatamente alla pavimentazione esistente.

Occorre fare una buona rasatura della finitura superficiale per evitare di creare altre criticità sulla pavimentazione per le persone con difficoltà motorie.

Materiale suggerito: **Pietra di Prun**
