# FORTI, VIA ACHILLE

# 1101

## Descrizione prestazionale dell'intervento

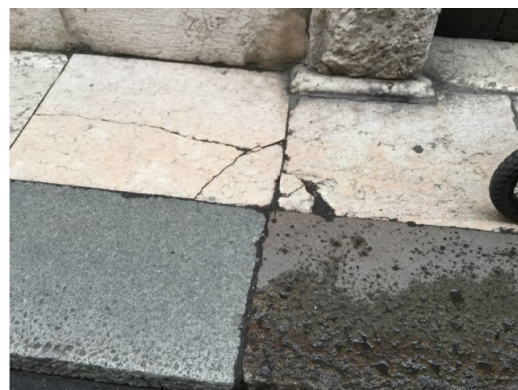
## Foto del rilievo

**Presenza di sconnessioni**, buche isolate, deformazioni della pavimentazione esistente, assenza di porzioni di essa.

Adeguamento della pavimentazione dissestata tramite **demolizione e rifacimento del tappetino d'usura o sostituzione di parte di essa**, con finitura tale da rendere il piano di calpestio perfettamente complanare e raccordato adeguatamente alla pavimentazione esistente.

Occorre fare una buona rasatura della finitura superficiale per evitare di creare altre criticità sulla pavimentazione per le persone con difficoltà motorie.

Materiale suggerito: **Granito**
