MASSALONGO, VIA A.

Descrizione prestazionale dell'intervento

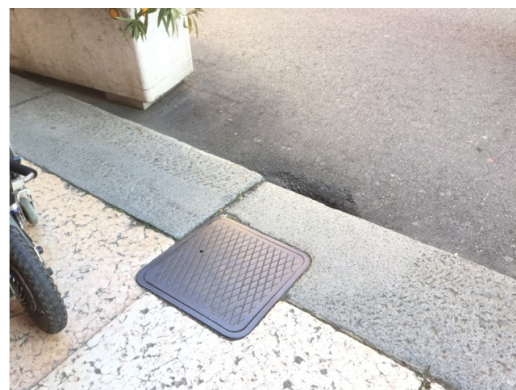
Foto del rilievo

Criticità

Presenza di sconnessioni, buche isolate, deformazioni della pavimentazione esistente, assenza di porzioni di essa.

Adeguamento della pavimentazione dissestata tramite **demolizione e rifacimento del tappetino d'usura o sostituzione di parte di essa**, con finitura tale da rendere il piano di calpestio perfettamente complanare e raccordato adeguatamente alla pavimentazione esistente.

ATTENZIONE !

Occorre fare una buona rasatura della finitura superficiale per evitare di creare altre criticità sulla pavimentazione per le persone con difficoltà motorie.

Materiale suggerito: **Granito**
