PORTA BORSARI, C.SO

1180

Criticità

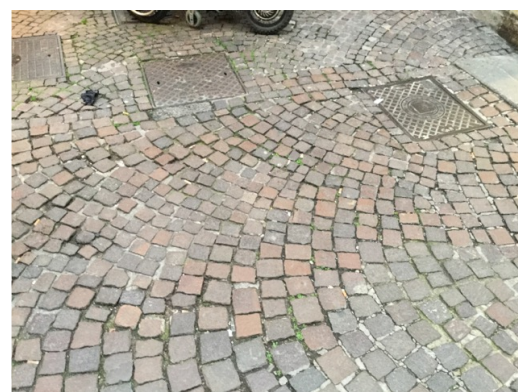
Foto del rilievo

Pavimentazione con **sconnessioni dovute alle fugature**

L'analisi fatta lungo l'intero corso porta borsa ari ho tenuto conto dei percorsi pedonali privilegiati quali marciapiede lungo e palazzi la stessa via fatta in cubetti di porfido dove transitano anche le auto è comunque un percorso pedonale non sono state prese in considerazione le buche o le zone ampie lungo quest'ultima parte della via

Rifacimento della fugatura tramite asportazione materiale eventualmente sporgente e ripristino materiale dove mancante, con stilatura adeguata al fine di ottenere perfetta complanarietà tra gli elementi costituenti la pavimentazione.

Occorre fare una buona rasatura della finitura superficiale (attraverso la compattazione e la rullatura del materiale) per evitare di creare altre criticità sulla pavimentazione per le persone con difficoltà motorie. Ovvero non creare spessori e fonti di inciampo.

Materiale suggerito: Fugatura in sabbia e cemento
