PORTA BORSARI, C.SO

N. Intervento

1147

Descrizione prestazionale dell'intervento

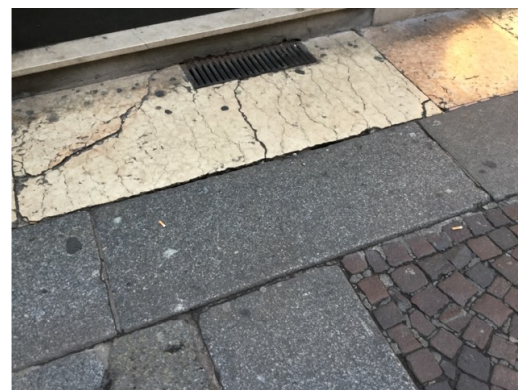
Foto del rilievo

Criticità

Pavimentazione con **sconnessioni dovute alle fugature**

Rifacimento della fugatura tramite asportazione materiale eventualmente sporgente e ripristino materiale dove mancante, con stilatura adeguata al fine di ottenere perfetta complanarietà tra gli elementi costituenti la pavimentazione.

Occorre fare una buona rasatura della finitura superficiale (attraverso la compattazione e la rullatura del materiale) per evitare di creare altre criticità sulla pavimentazione per le persone con difficoltà motorie. Ovvero non creare spessori e fonti di inciampo.

Materiale suggerito: **Furgatura in sabbia e cemento**
