# PORTA BORSARI, C.SO

N. Intervento

**1189**

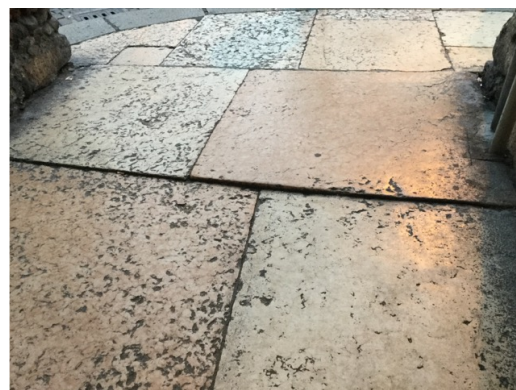
## Foto del rilievo

**Presenza di sconnessioni**, buche isolate, deformazioni della pavimentazione esistente, assenza di porzioni di essa.

Adeguamento della pavimentazione dissestata tramite **demolizione e rifacimento del tappetino d'usura o sostituzione di parte di essa**, con finitura tale da rendere il piano di calpestio perfettamente complanare e raccordato adeguatamente alla pavimentazione esistente.

Occorre fare una buona rasatura della finitura superficiale per evitare di creare altre criticità sulla pavimentazione per le persone con difficoltà motorie.

Materiale suggerito: **Pietra di Prun**
