FORTI, VIA ACHILLE

N. Intervento

1106

Descrizione prestazionale dell'intervento

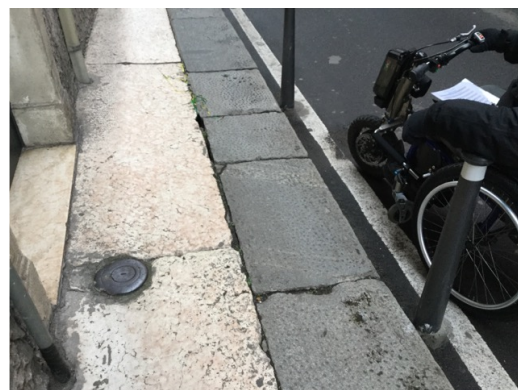
Foto del rilievo

Criticità

Presenza di sconnessioni, buche isolate, deformazioni della pavimentazione esistente, assenza di porzioni di essa.

Adeguamento della pavimentazione dissestata tramite **demolizione e rifacimento del tappetino d'usura o sostituzione di parte di essa**, con finitura tale da rendere il piano di calpestio perfettamente complanare e raccordato adeguatamente alla pavimentazione esistente.

Occorre fare una buona rasatura della finitura superficiale per evitare di creare altre criticità sulla pavimentazione per le persone con difficoltà motorie.

Materiale suggerito: **Pietra di Prun**
