PORTA BORSARI, C.SO

N. Intervento

1167

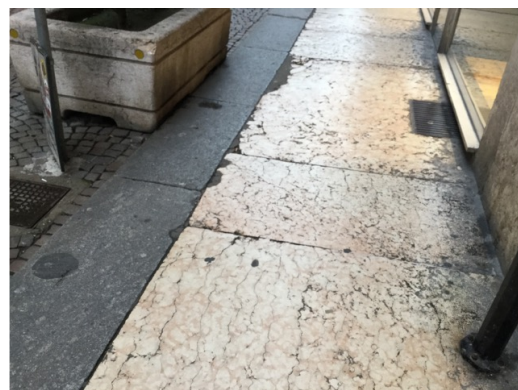
Foto del rilievo

Criticità

Presenza di sconnessioni, buche isolate, deformazioni della pavimentazione esistente, assenza di porzioni di essa.

Adeguamento della pavimentazione dissestata tramite **demolizione e rifacimento del tappetino d'usura o sostituzione di parte di essa**, con finitura tale da rendere il piano di calpestio perfettamente complanare e raccordato adeguatamente alla pavimentazione esistente.

Occorre fare una buona rasatura della finitura superficiale per evitare di creare altre criticità sulla pavimentazione per le persone con difficoltà motorie.

Materiale suggerito: **Pietra di Prun**
