PORTA BORSARI, C.SO

1182

Descrizione prestazionale dell'intervento

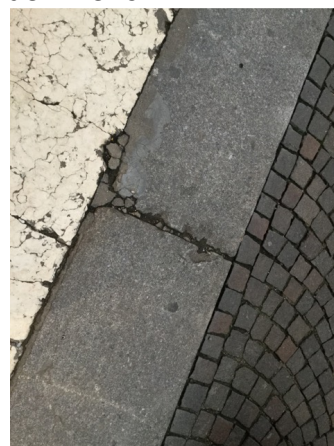
Foto del rilievo

Criticità

Pavimentazione con **sconnessioni dovute alle fugature**

L'analisi fatta lungo l'intero corso porta borsa ari ho tenuto conto dei percorsi pedonali privilegiati quali marciapiede lungo e palazzi la stessa via fatta in cubetti di porfido dove transitano anche le auto è comunque un percorso pedonale non sono state prese in considerazione le buche o le zone ampie lungo quest'ultima parte della via

Rifacimento della fugatura tramite asportazione materiale eventualmente sporgente e ripristino materiale dove mancante, con stilatura adeguata al fine di ottenere perfetta complanarietà tra gli elementi costituenti la pavimentazione.

Occorre fare una buona rasatura della finitura superficiale (attraverso la compattazione e la rullatura del materiale) per evitare di creare altre criticità sulla pavimentazione per le persone con difficoltà motorie. Ovvero non creare spessori e fonti di inciampo.

Materiale suggerito: Fugatura in sabbia e cemento
